今こそ原発の安全性を問う ～原発設計者が真実を語る～

2014年1月18日

NPO【APAST】理事長

博士(工学) 後藤政志

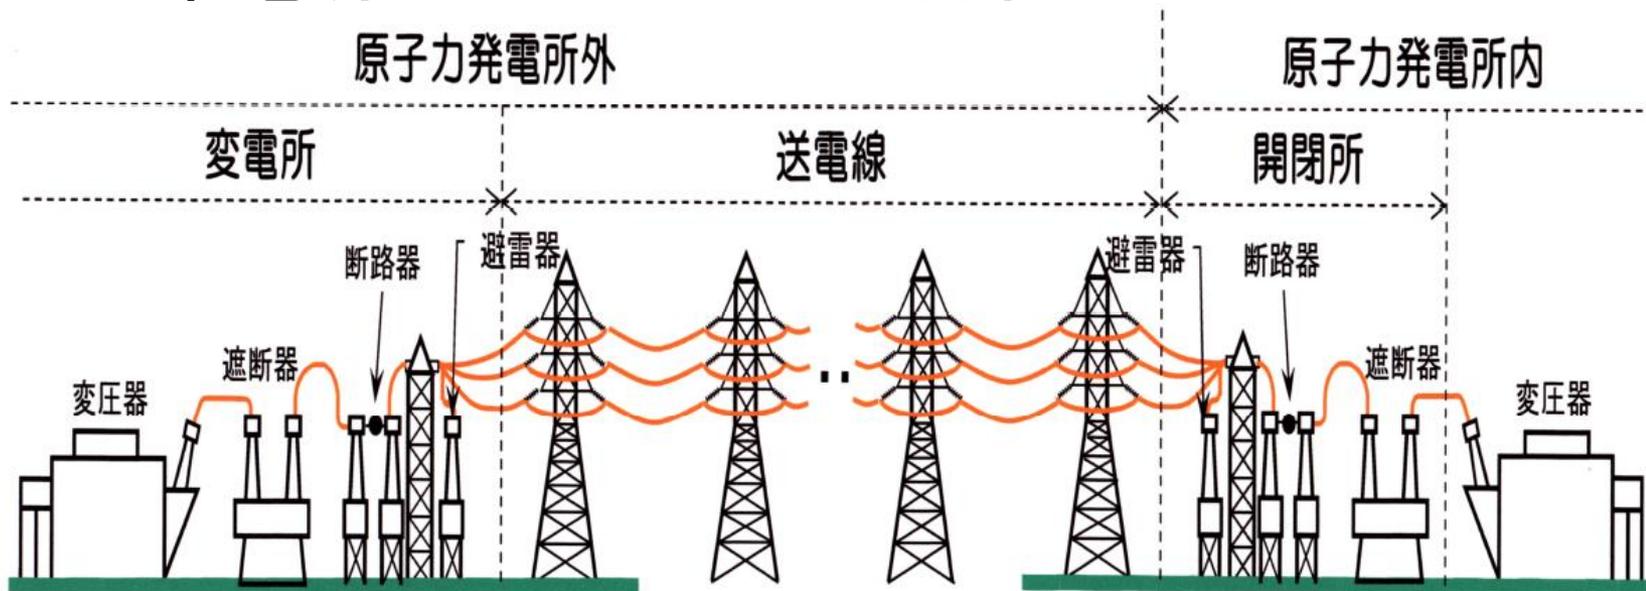
外部電源システムの脆弱性

- ◆ 原発は外部から電気をもらわないと制御できない。
- ◆ 長い送電網の1箇所でも壊れると、その線は送電できない。
- ◆ 複数ある外部電源も、地震や台風などでは、同時にだめになる可能性がある。(共通要因故障)
- ◆ 福島第一原発では、配電盤(M/C/PC等)の損傷が重要

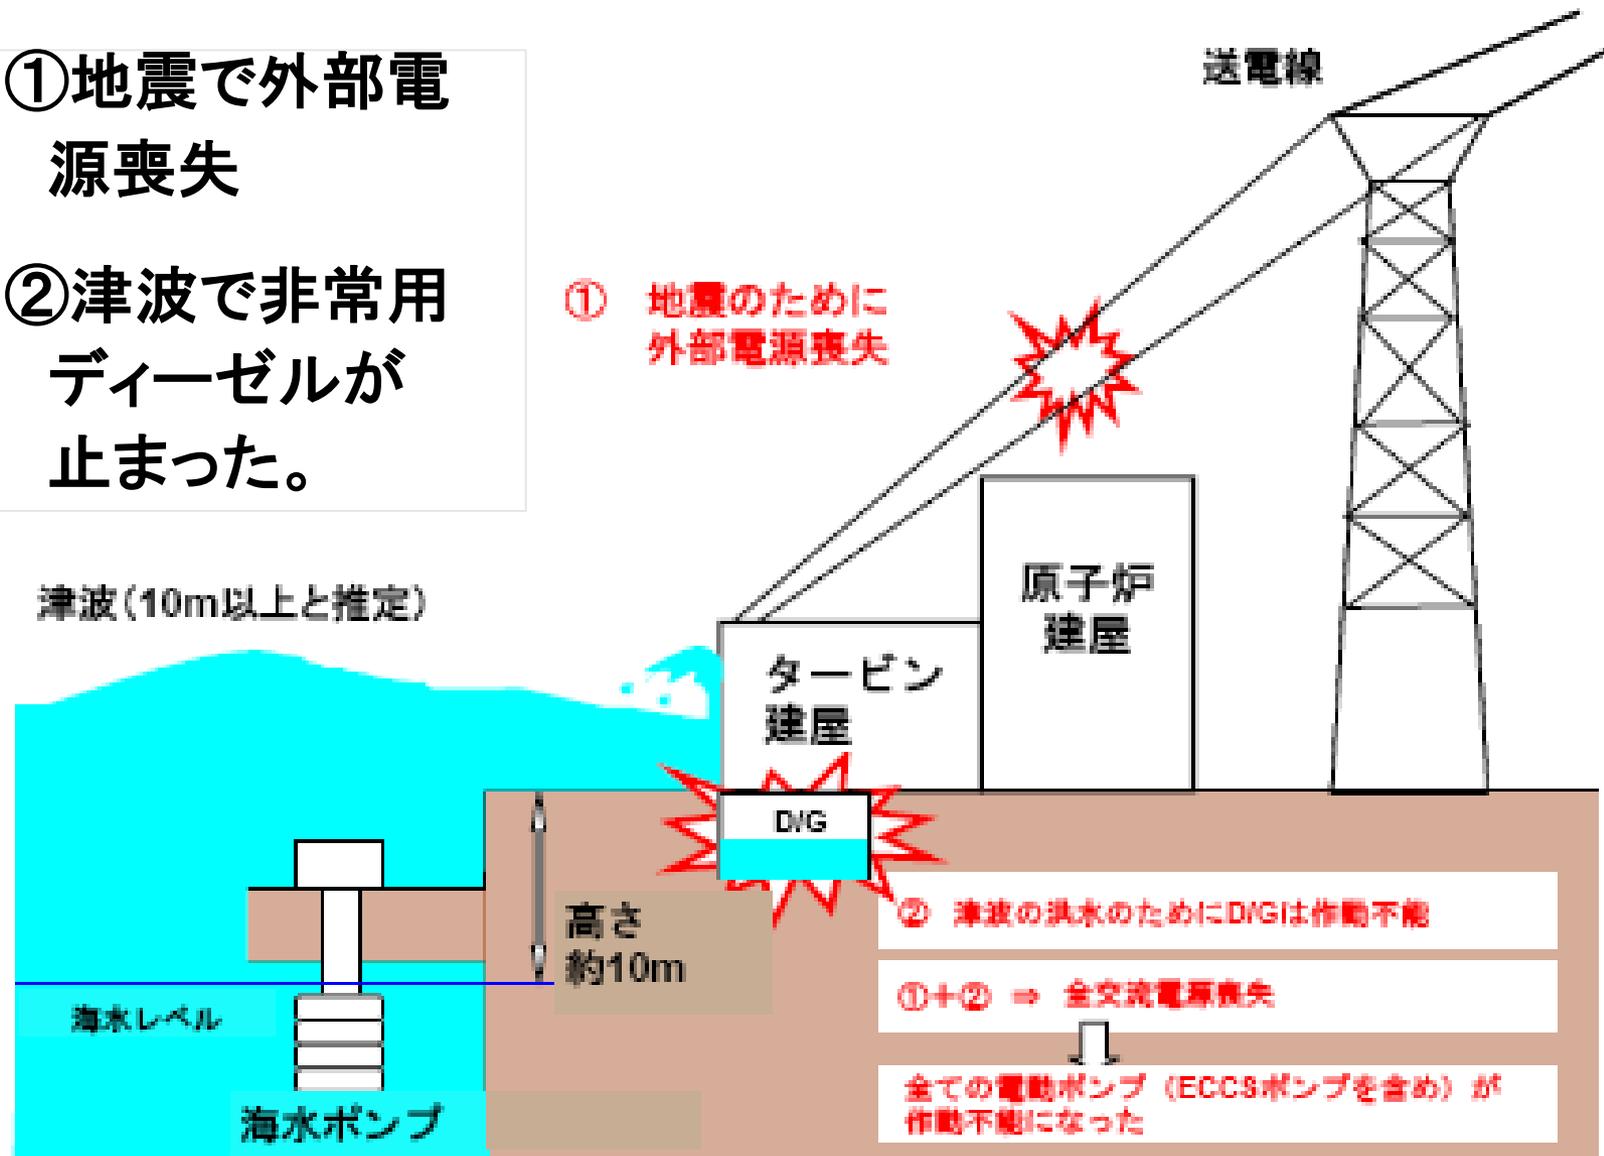
事故の切っ掛け(全電源喪失)

- ①地震で外部電源喪失
- ②津波で非常用ディーゼルが止まった。

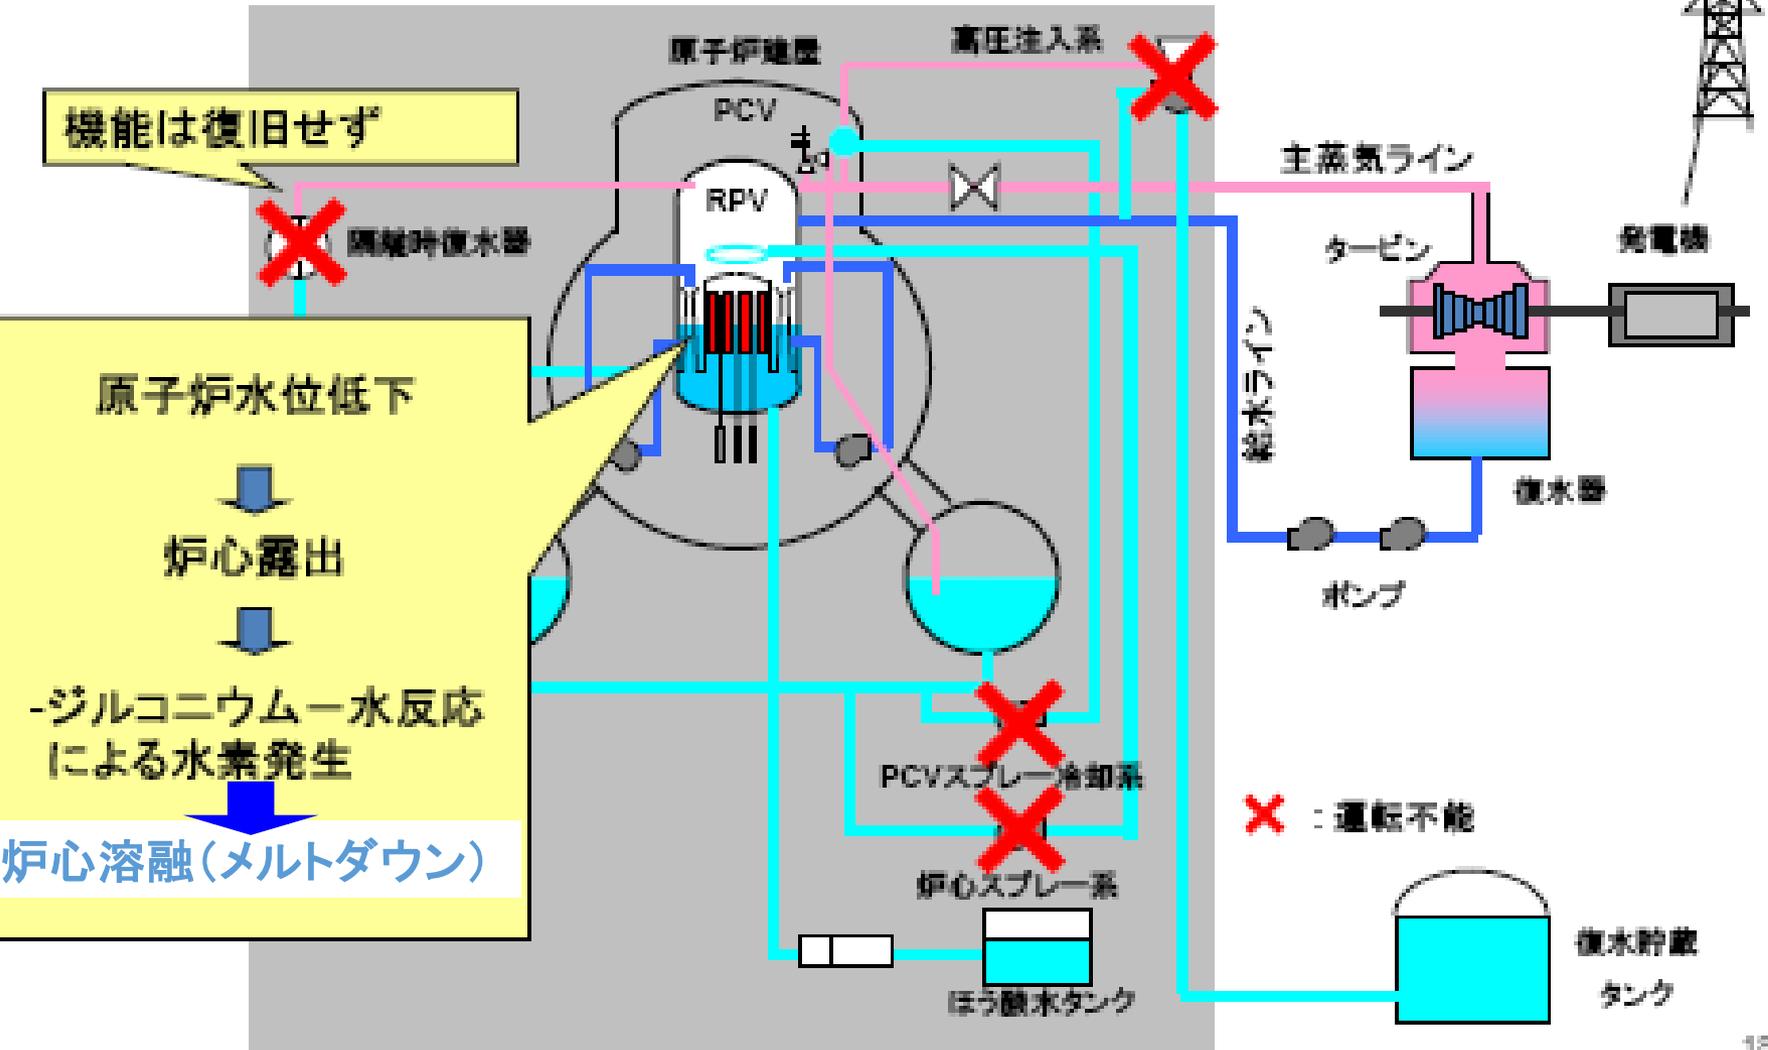
一号機の事故の進展

非常用復水器の冷却能力喪失のため原子炉水位が下がり、
 続いて、炉心が露出

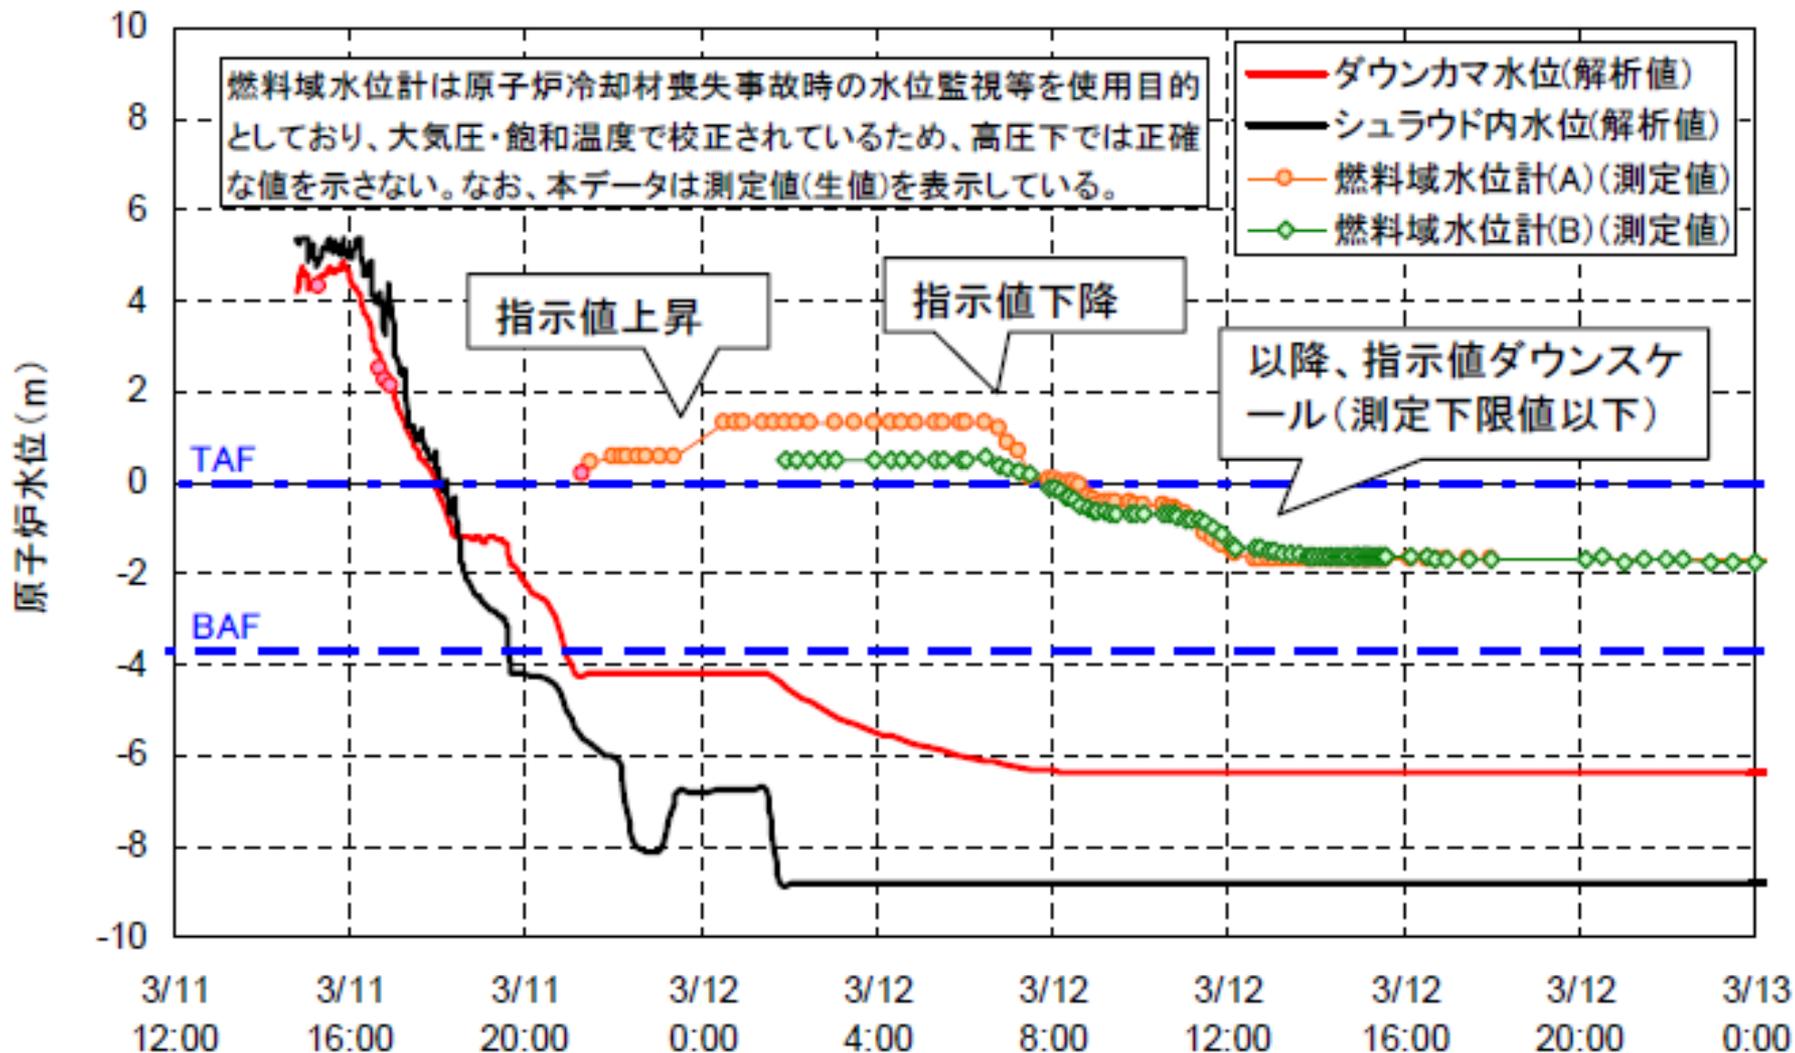
図 1号機原子炉水位の推移

図 原子炉水位計測の原理図

設計条件を超えて温度が
上がると水位が大幅に高く
表示された。

1号機から3号機まですべ
てメルトダウンしてしまった。

運転上最重要な原子炉水
位が分かなかったことは致
命的。TMI事故と酷似！

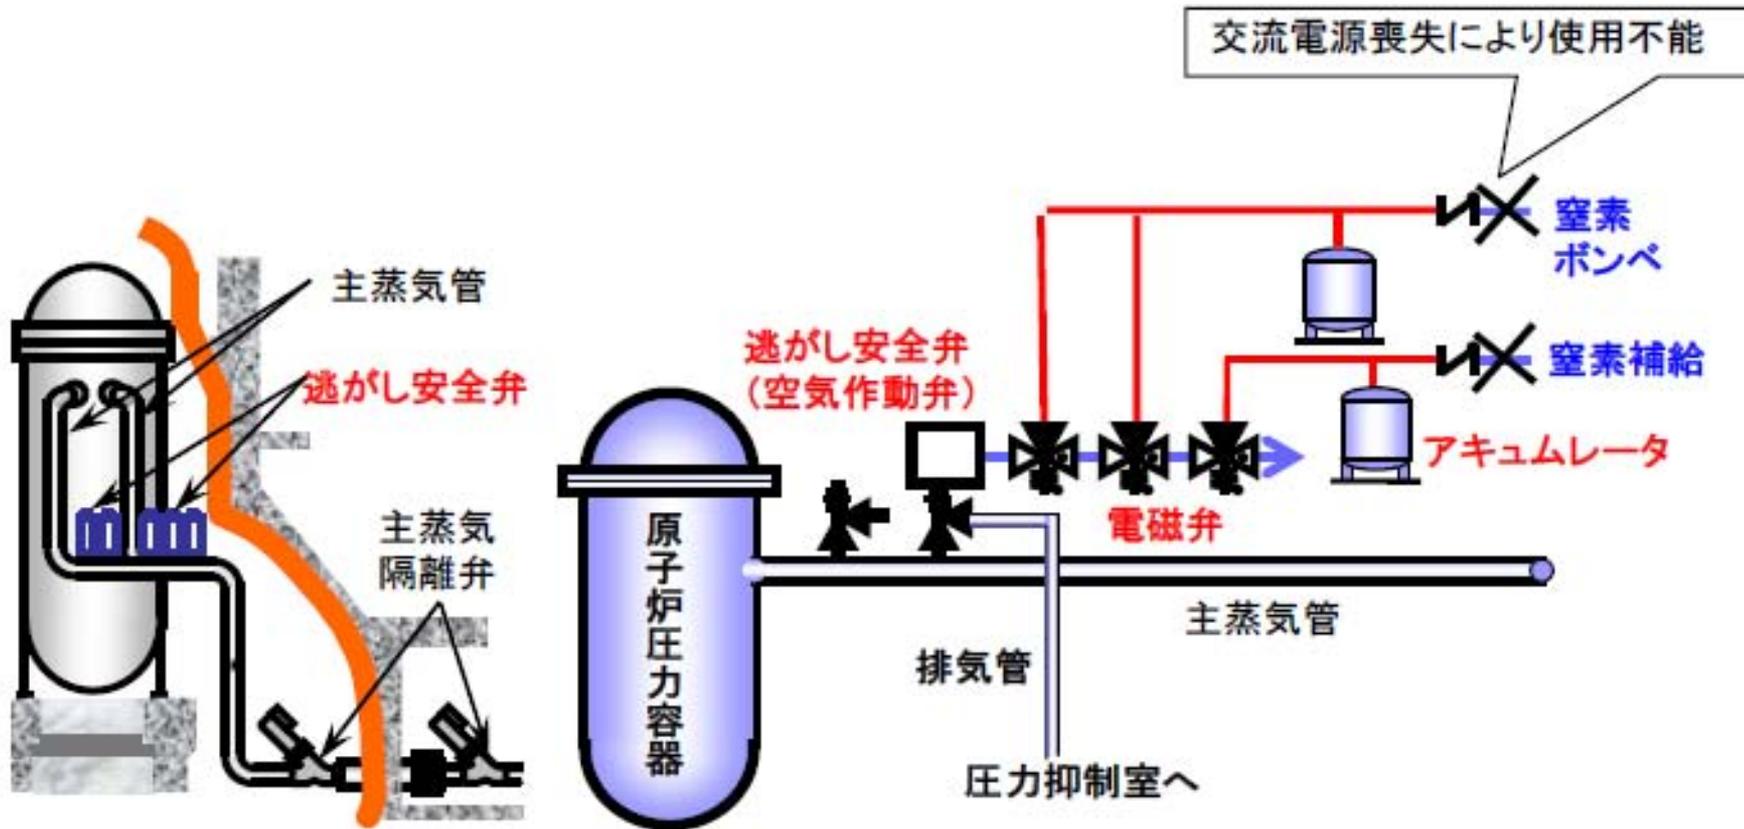
図 主蒸気逃がし安全弁の概略図

逃がし安全弁 (SR弁) の駆動メカニズム

⇒ 電源、駆動用気体 (空気 or 窒素)、作動圧力

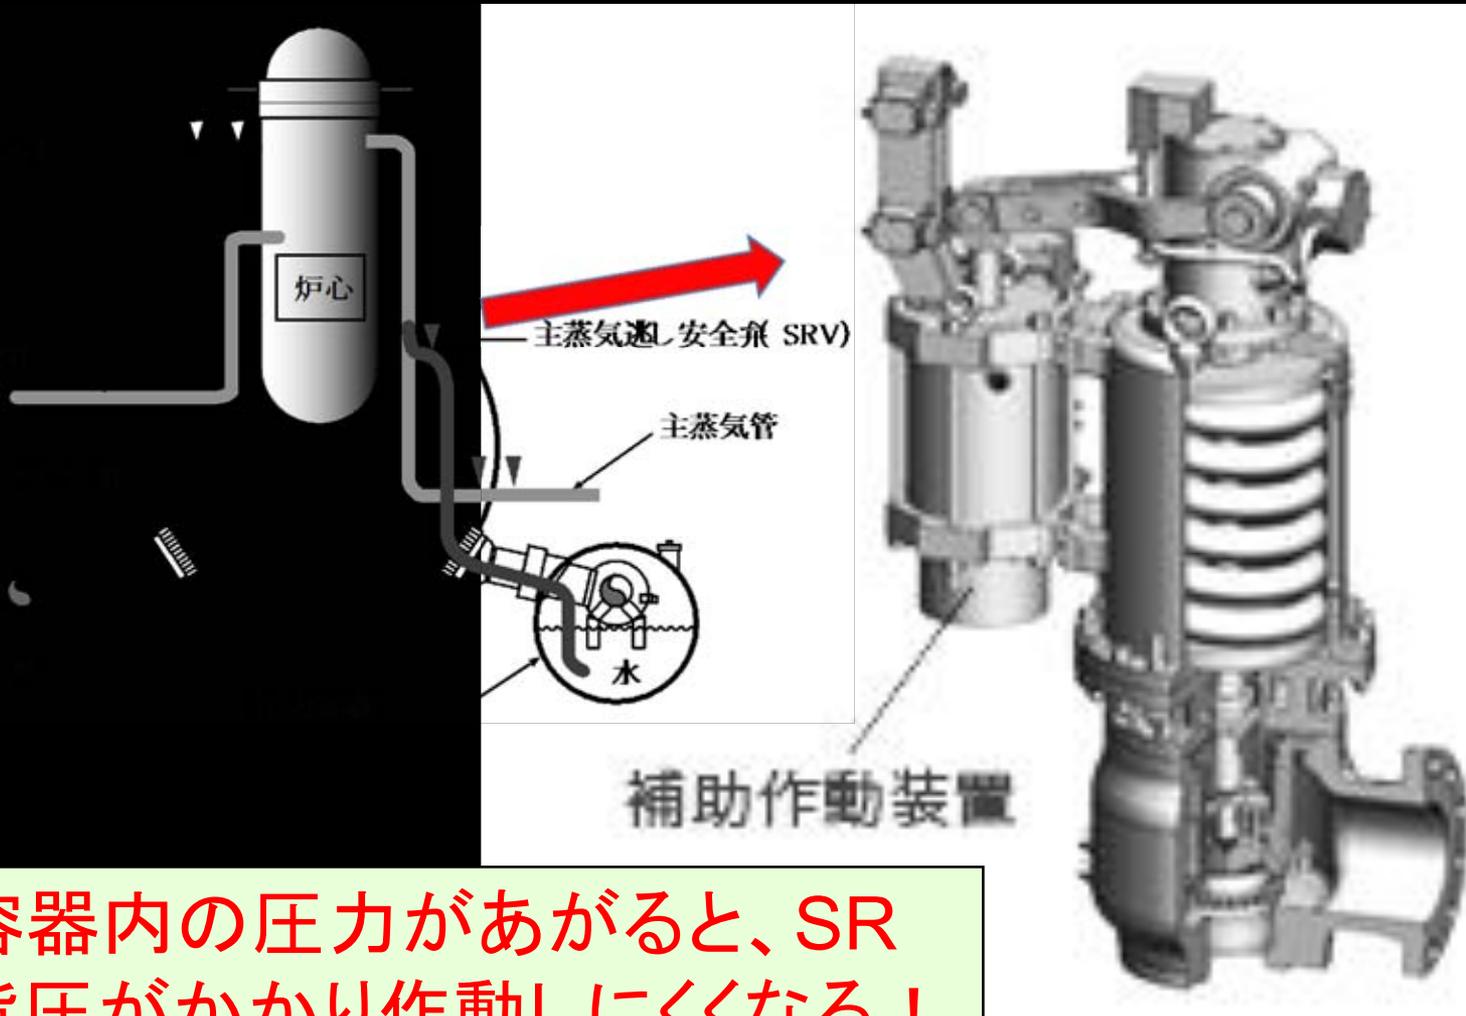
SR弁が作動したか

格納容器内の圧力があがると、SR
弁に背圧がかかり作動しにくくなる！

逃がし安全弁は、格納容器内の圧力が上がると、弁を閉める方向に力が働き、作動しにくくなる！！

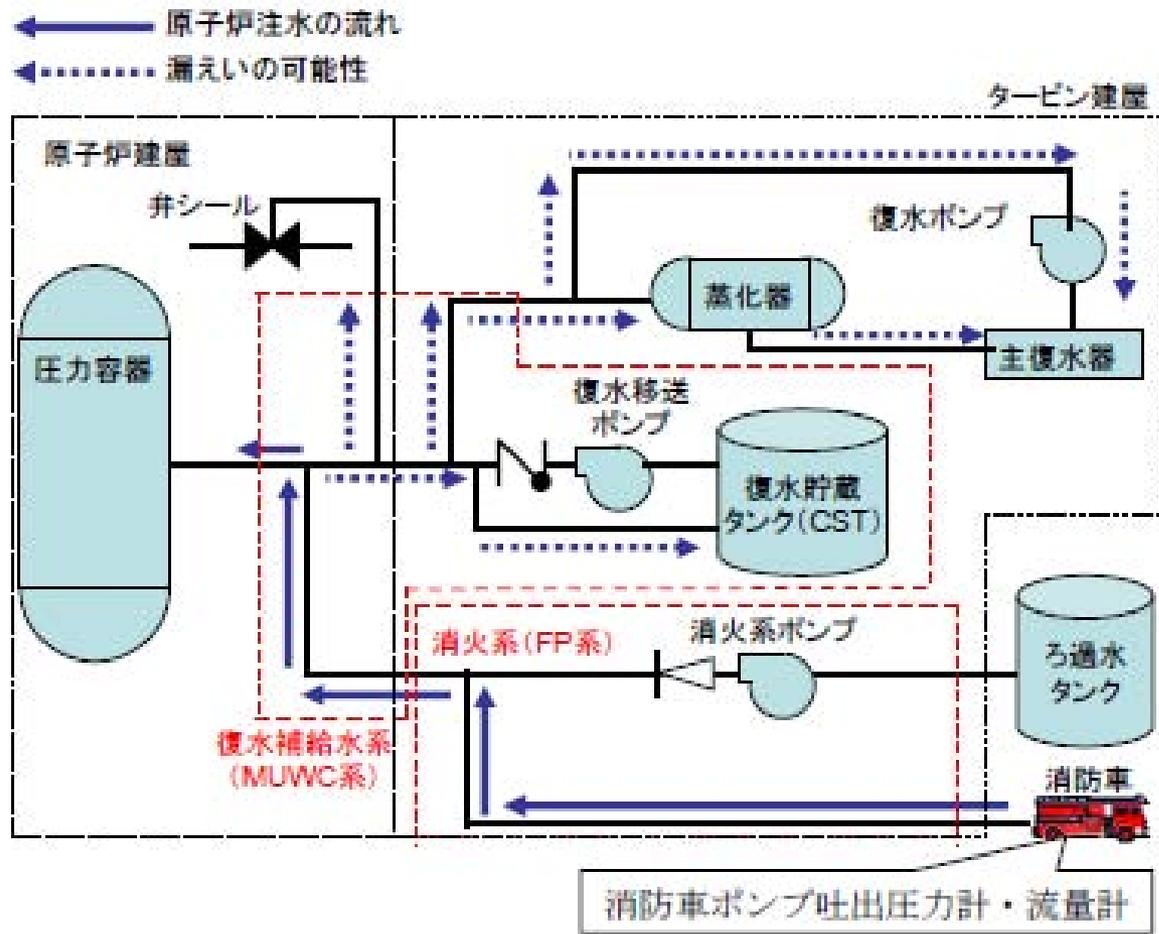
図 FP系を用いた代替注水経路の概略図

消火系配管に消防車から注水しようとしたが、電源喪失に伴い、多系統へ水が漏出し、原子炉へ十分水が入らなかった！

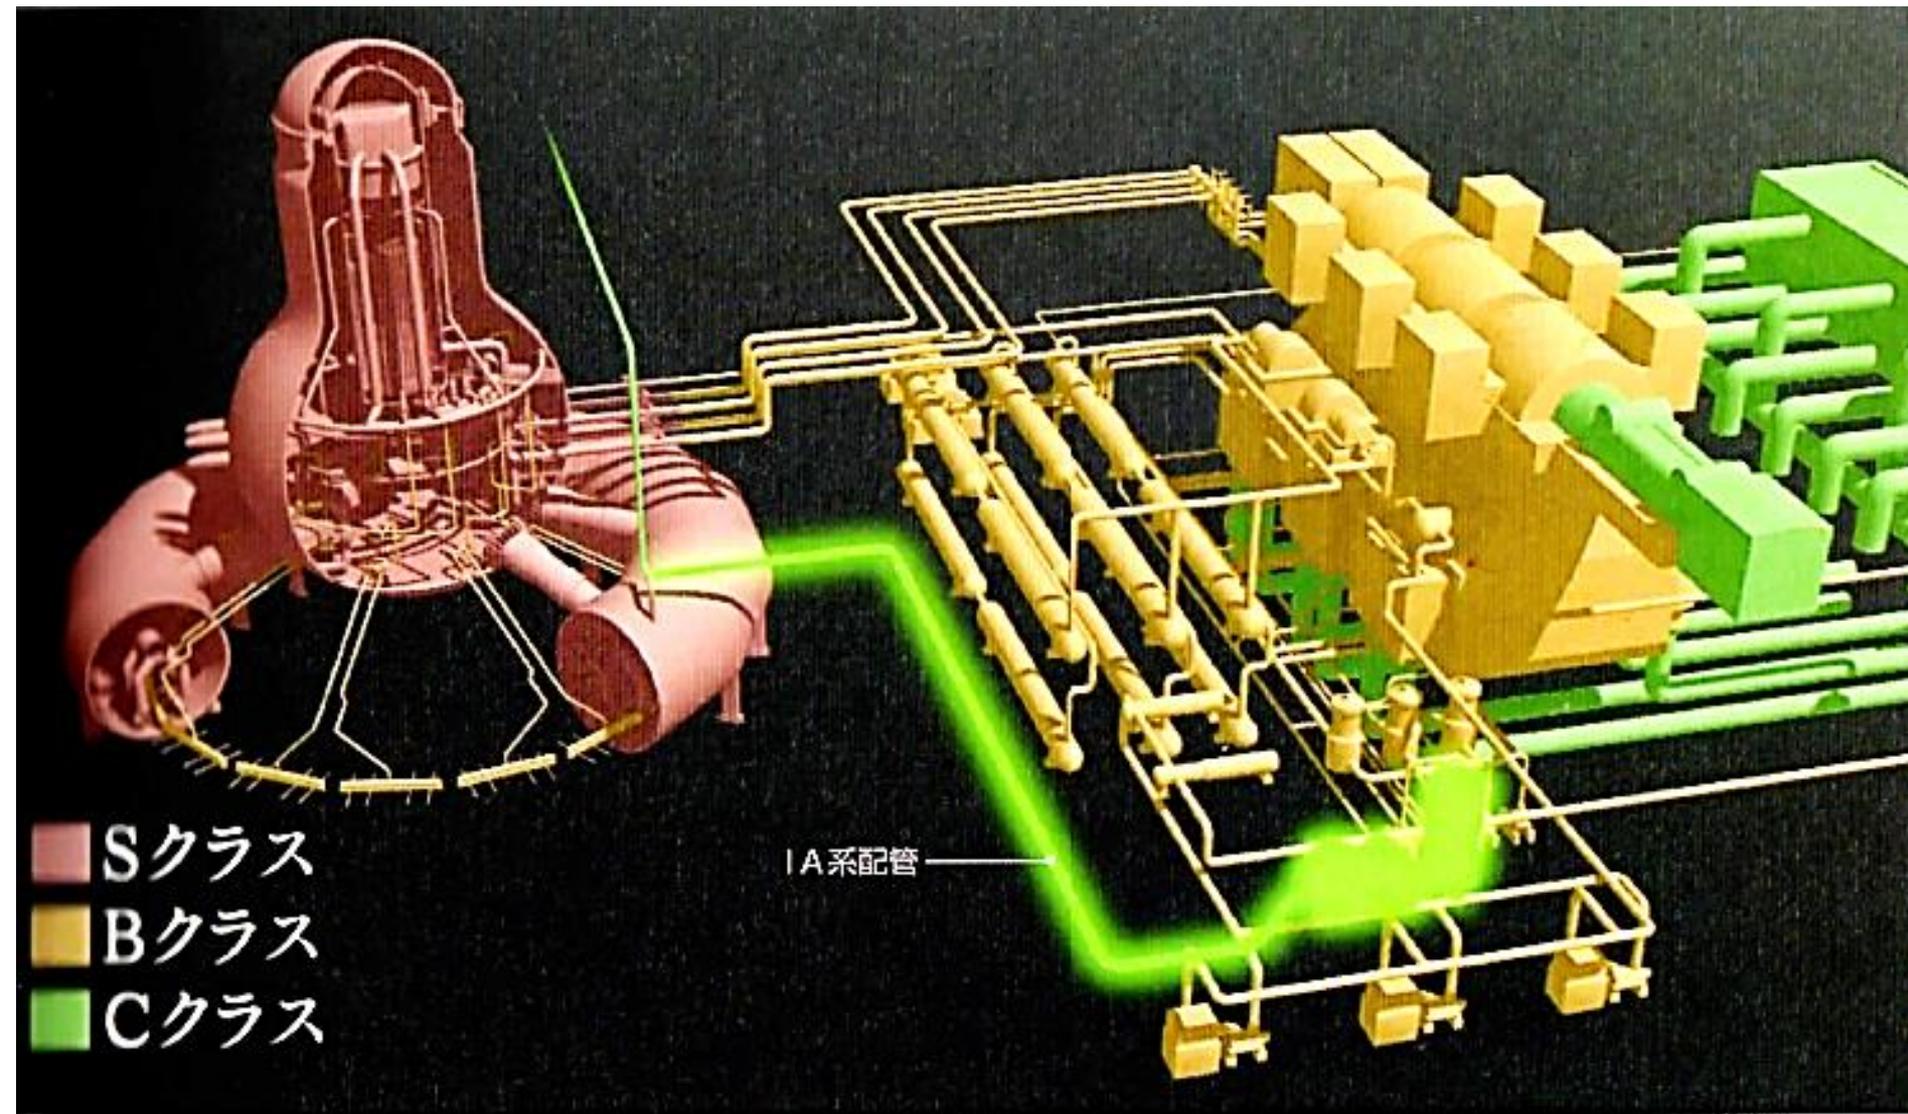
Sクラス
Bクラス
Cクラス

IA系配管

可搬式コンプレッサーとAO井を結ぶIA系配管の距離は約70メートル。この配管の耐震性は最も低いCクラスだった

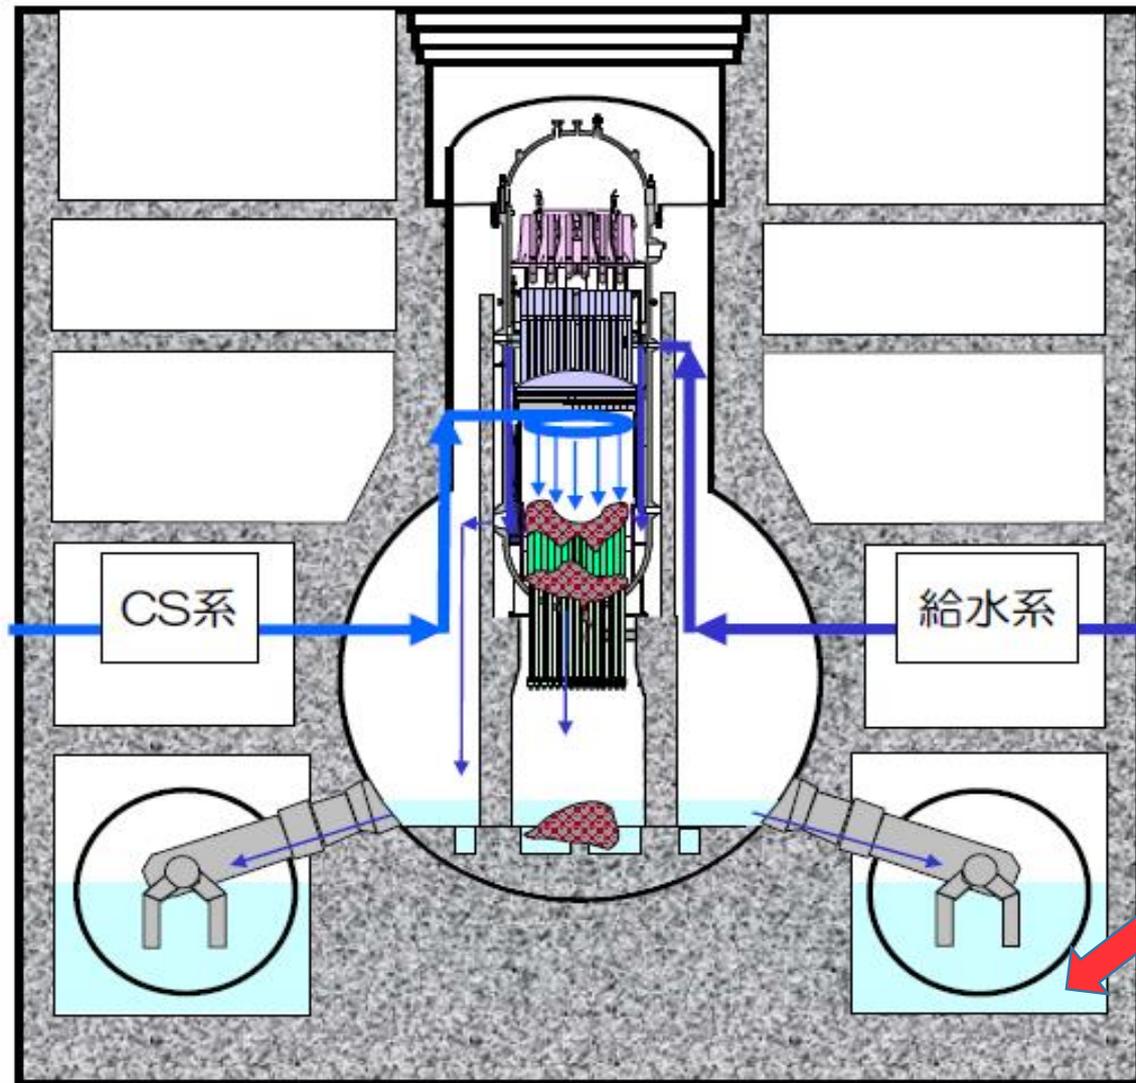
図 6.2.1 2号機の炉心・格納容器の状況推定図

トールラス室が浸水していたので、S/Cの外部から冷却ができた。

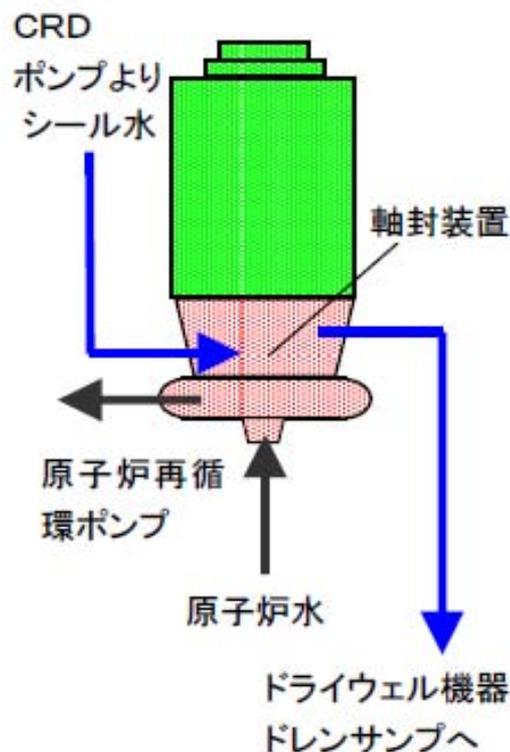
図 原子炉再循環ポンプ概略図

再循環ポンプのメカニカルシールは、停電等でCRDポンプが止まると、軸封機能を失い、水漏れする。

洩れた水は、ドライウェル機器ドレンサンプルへ溜まる。

福島第二4号機では、地震後に、ドライウェルスプレイを作動しなかったのにドレンサンプルに大量の水が確認された。

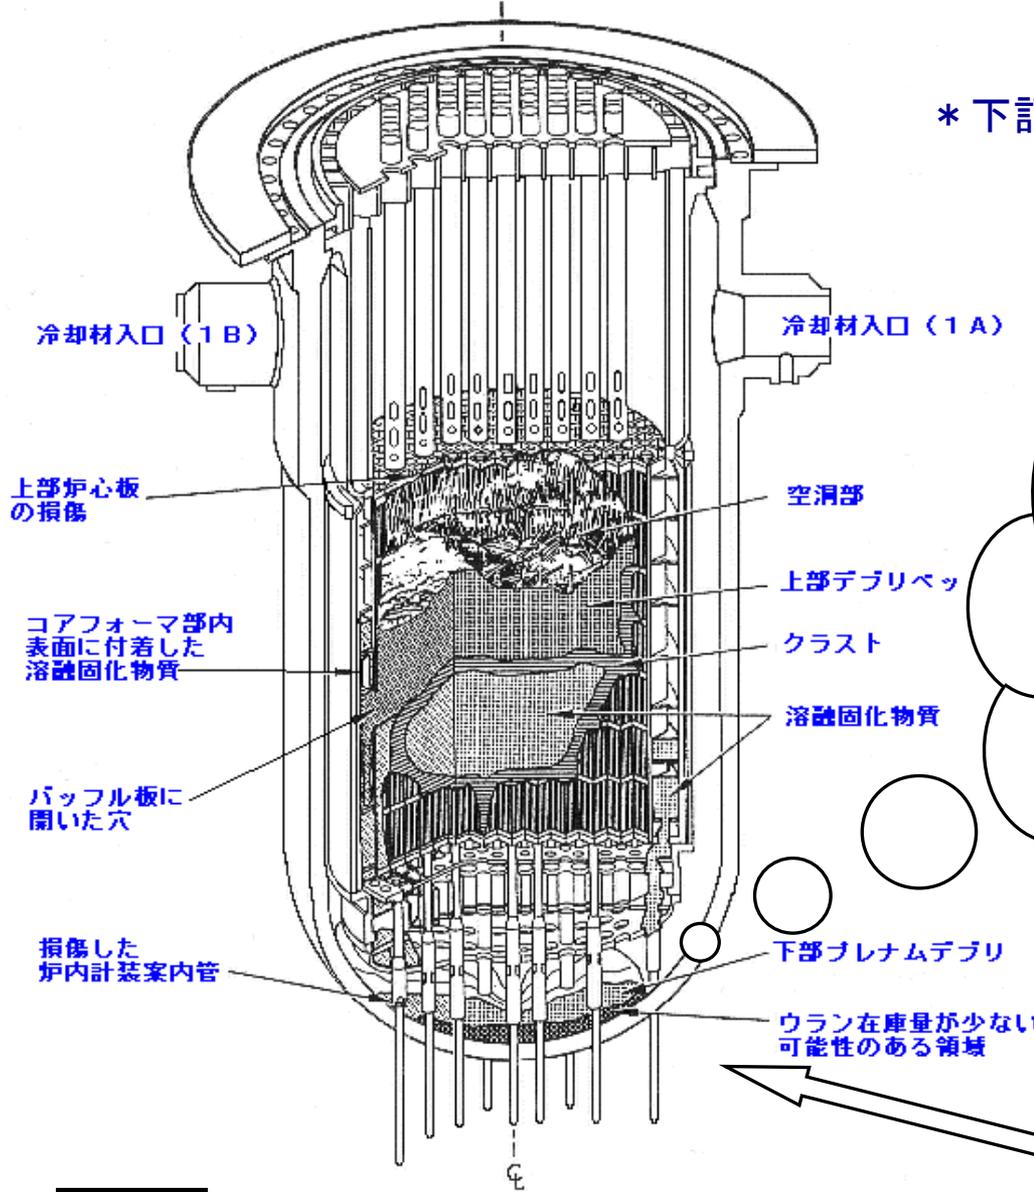
TMI-2 炉容器内の最終状況

原子炉容器下部は溶けてメルトダウン寸前だったが奇跡的冷却に成功し溶融が止まった。

もし、炉容器が破れれば大災害になった。

水蒸気爆発の可能性
高温の溶融デブリと水が接触すると急激な体積膨張の連鎖により大規模な爆発が起きる可能性があった。

(炉心物質の約45%(82ト)が溶融し、この内約20トが下部プレナムに落下した。)

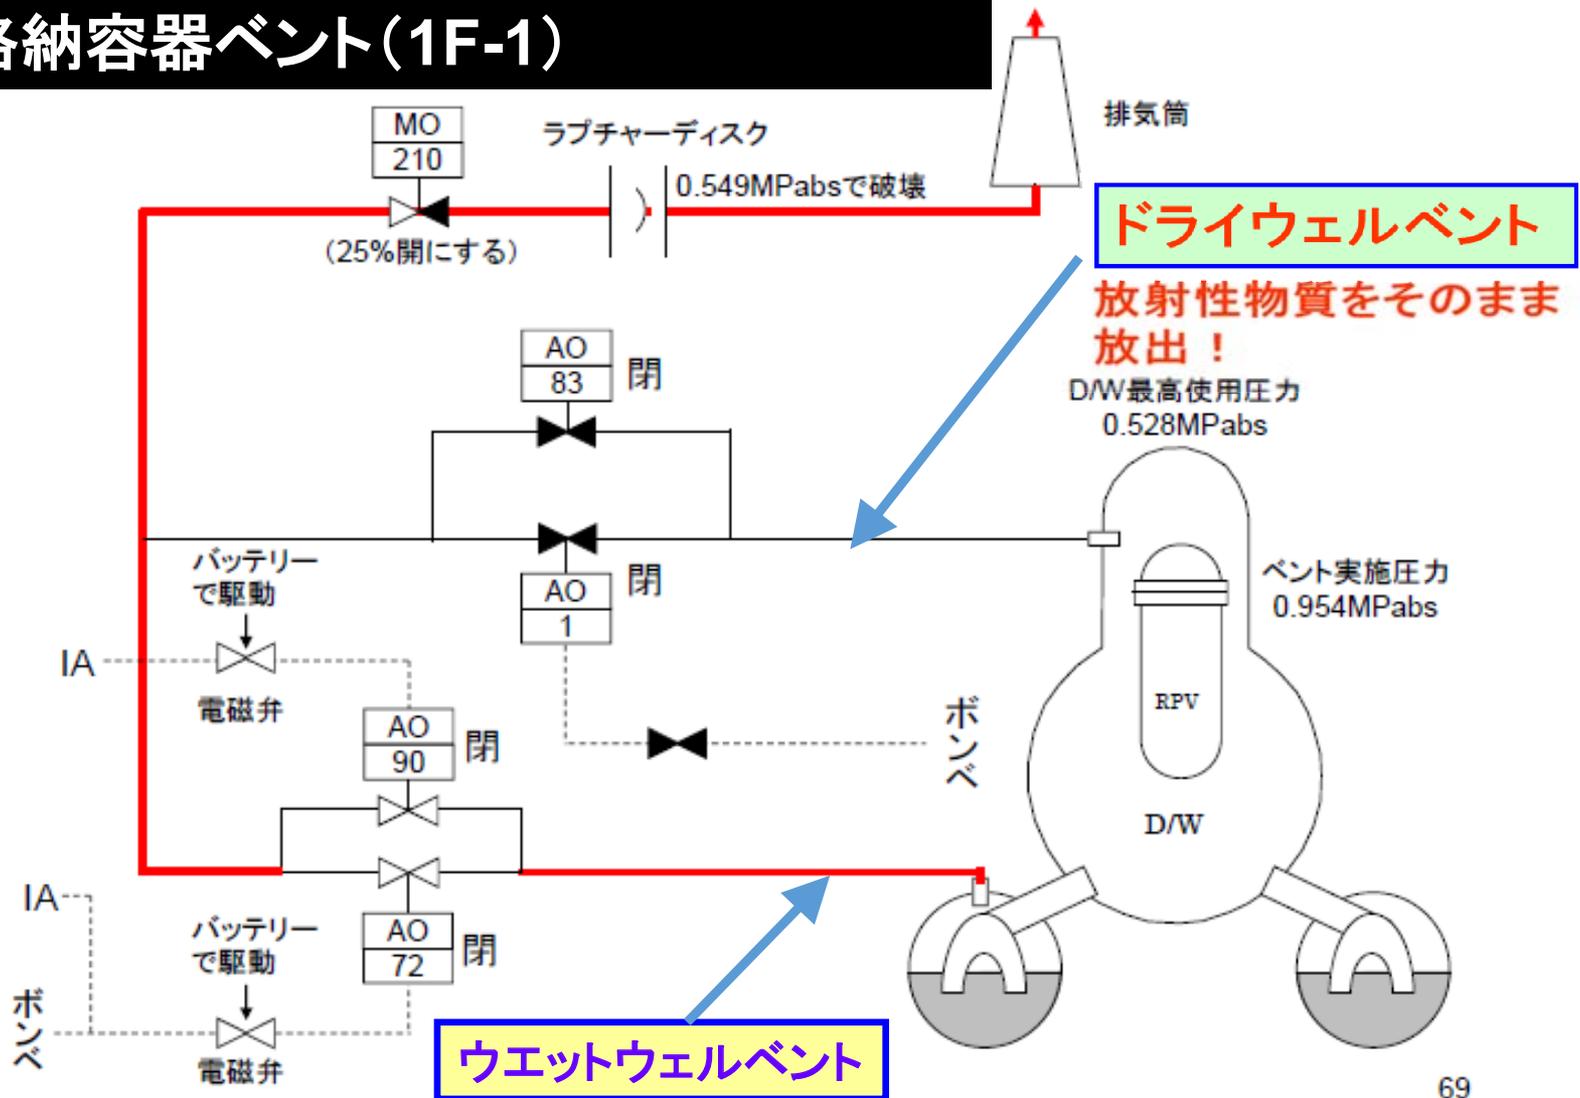
格納容器ベント(1F-1)

格納容器ベント: 究極の選択

- ◆格納容器は、事故の時に『放射性物質を閉じ込める最後の壁』である。
- ◆炉心が損傷すると、格納容器の圧力・温度が上昇し破壊してしまうので、しかたなしに格納容器の放射性物質を含んだ蒸気・ガスを放出(ベント)する。
 - ⇒これは、意図的に放射能を撒き散らすことになる！ 『格納容器の自殺』

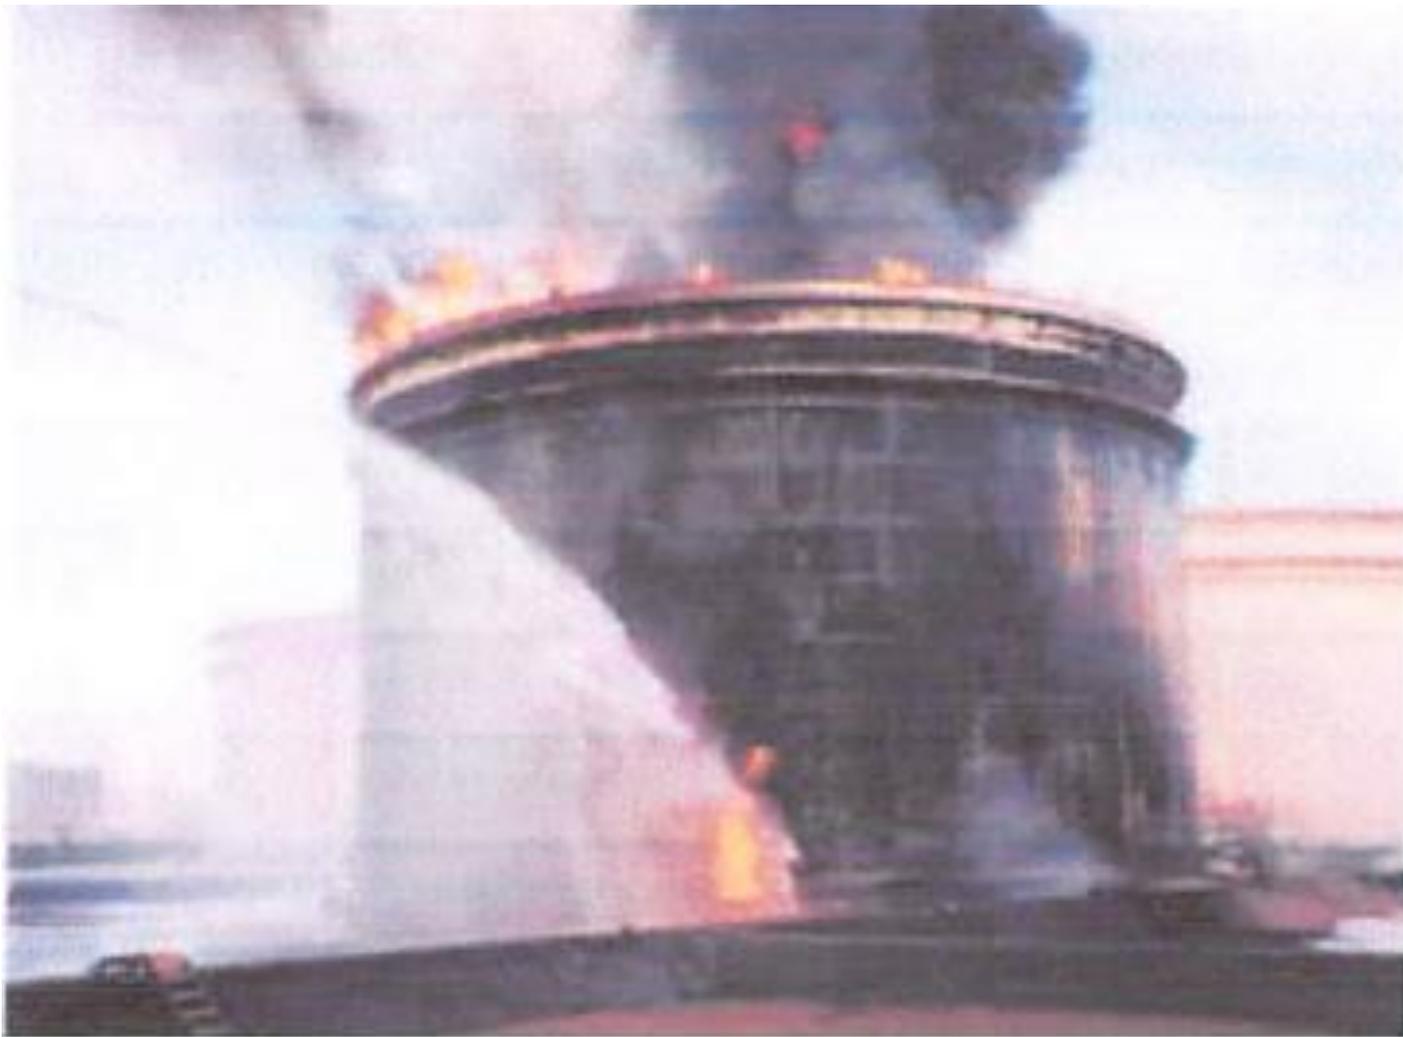
2003年9月北海道十勝沖地震(M8.0)で、200kmも離れた苫小牧でスロッシングにより火災・崩壊した3万KLナフサタンク。

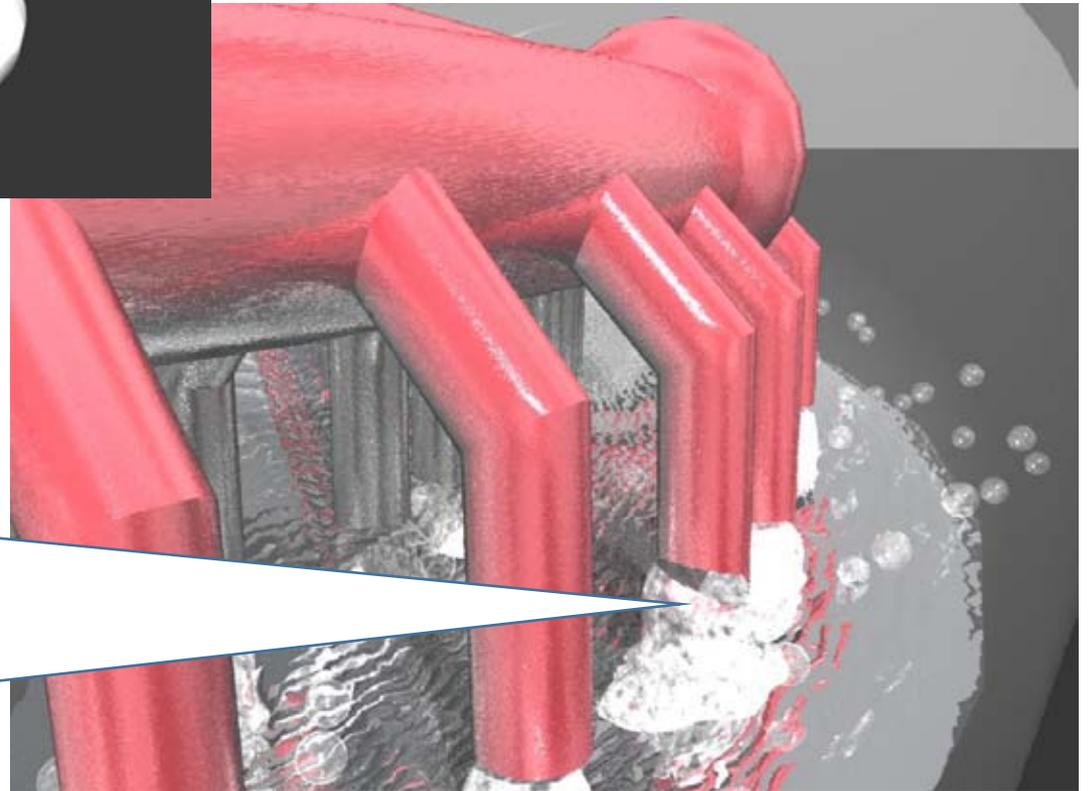
マーク I 型格納容器 圧力抑制プール

ダウンコマ先端が水中に入っているから水蒸気が水中に入って凝縮できる。

もし、先端が地震による水面動揺で気中に出ると圧力が急激に上昇する！

- ◆現在の設計指針では、LOCAと地震が同時に起きることは想定していない
- ◆しかるに、福島第一原発事故でLOCAと地震(余震を含む)が同時に起きることが明確になった！地震動が長い2分以上。
- ◆地震により、格納容器系の損傷またはS/P水のスロッシングによるダウンカマの露出による機能喪失が明らかになった。
- ◆少なくとも、全BWRの評価・対策が必要

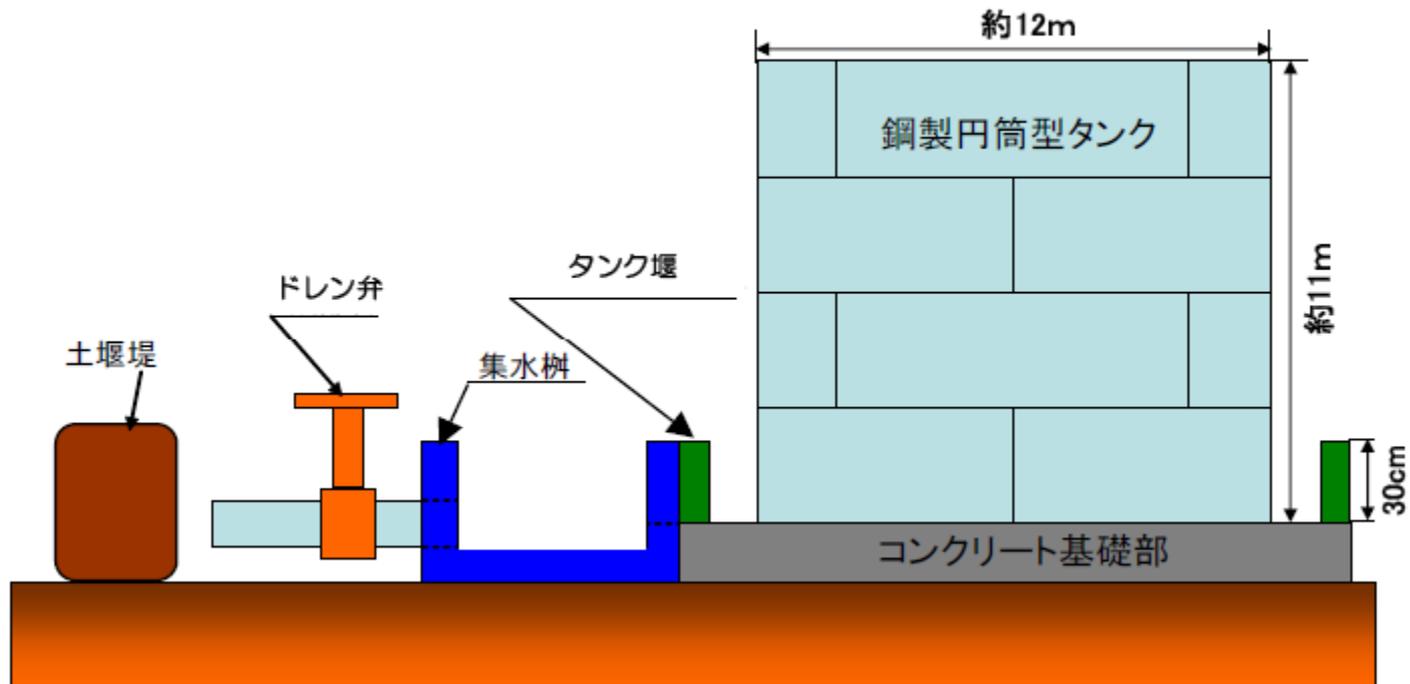
タンク基礎, タンク堰の構造

- ◆タンクはボルト締め
- ◆漏れやすい
- ◆漏れた時に汚染水を検出する

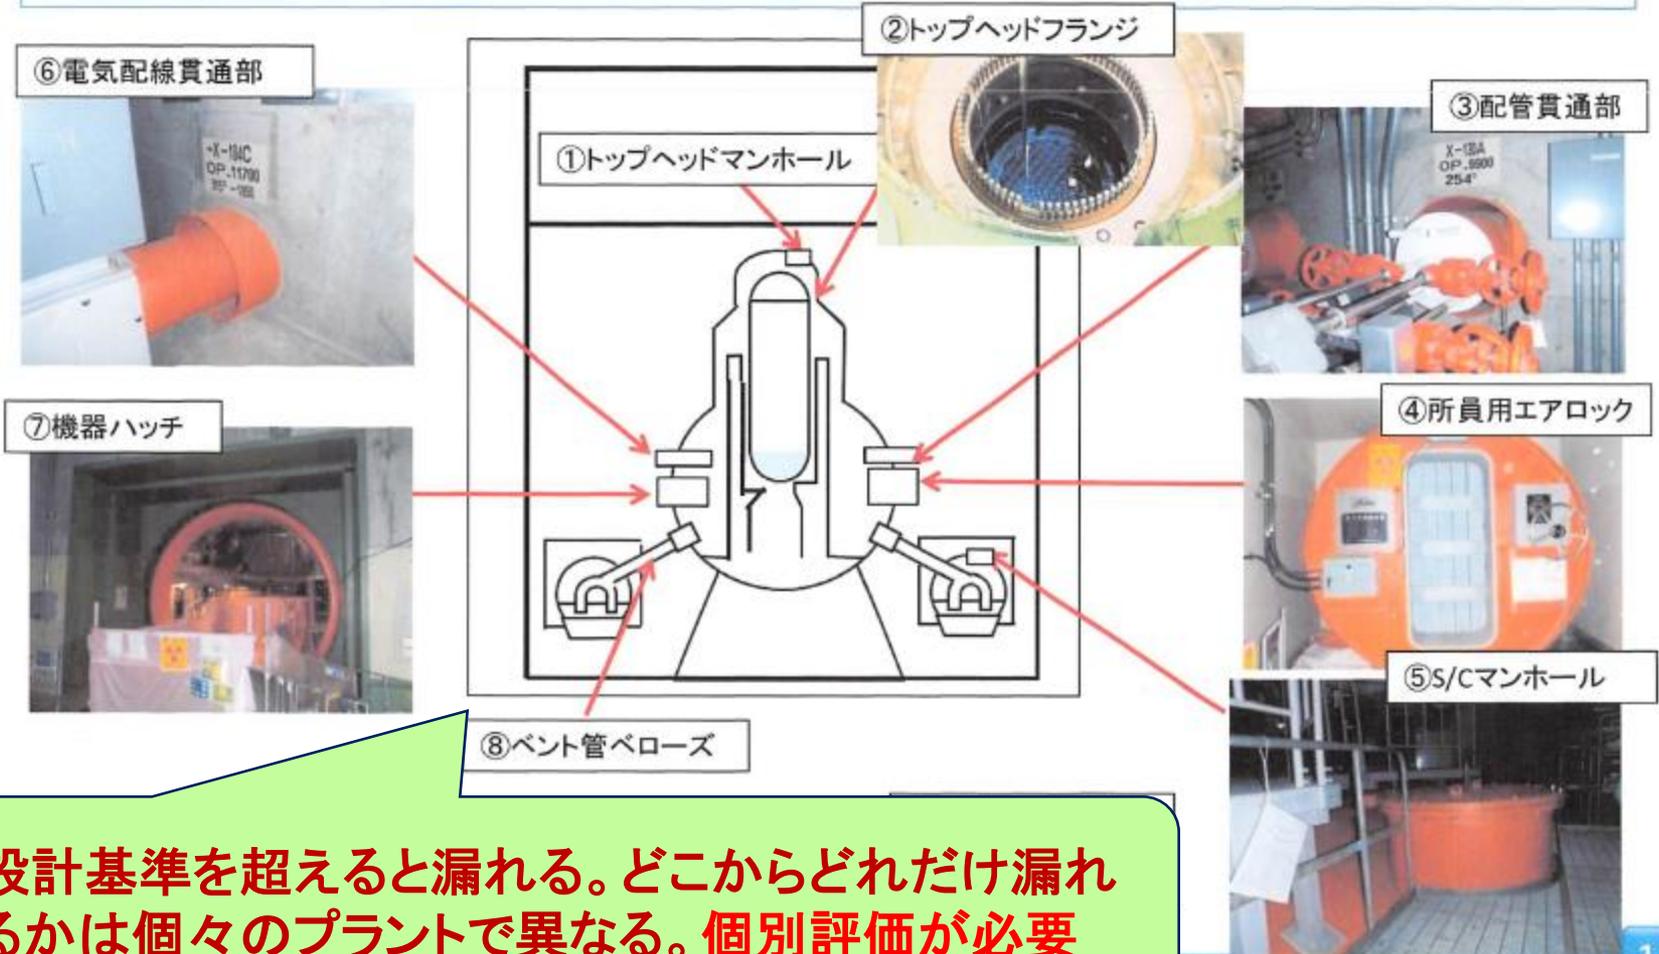
1-6. 漏えいの可能性のある箇所 (Mark-I 型原子炉の例)

原子炉格納容器には接合部や貫通部が存在し、有機シール材(シリコンゴム等)を充填させることにより気密性を確保している。以下の接合部や貫通部については、今回の事象において漏えいの可能性が指摘される主な箇所であり、具体的な漏えい経路について次頁以降にて検討する。

設計基準を超えると漏れる。どこからどれだけ漏れるかは個々のプラントで異なる。個別評価が必要
