今こそ原発の安全性を問う ～原発設計者が真実を語る～

2014年1月18日

NPO【APAST】理事長

博士(工学) 後藤政志

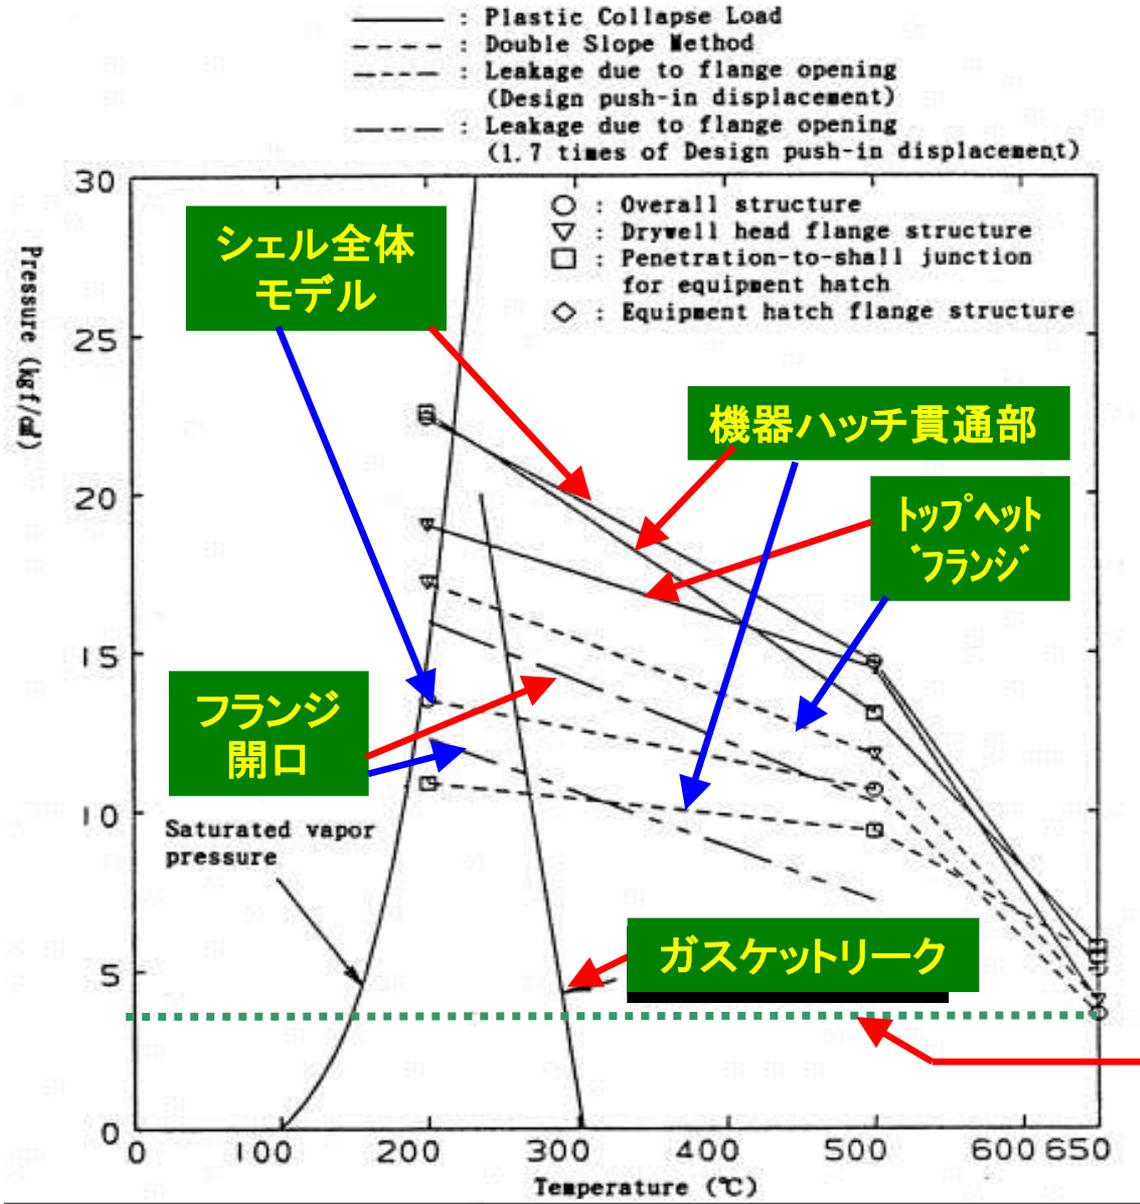
耐性評価線図
マーク I 改良型
原子炉格納容器
(BWR)

設計温度: 171°C

設計圧力
4.35kg/cm²

格納容器耐性評価の問題

◆ 格納容器の限界圧力および限界温度は正しいか？

◆ 圧力限界： $2Pd$ 温度限界： 200°C

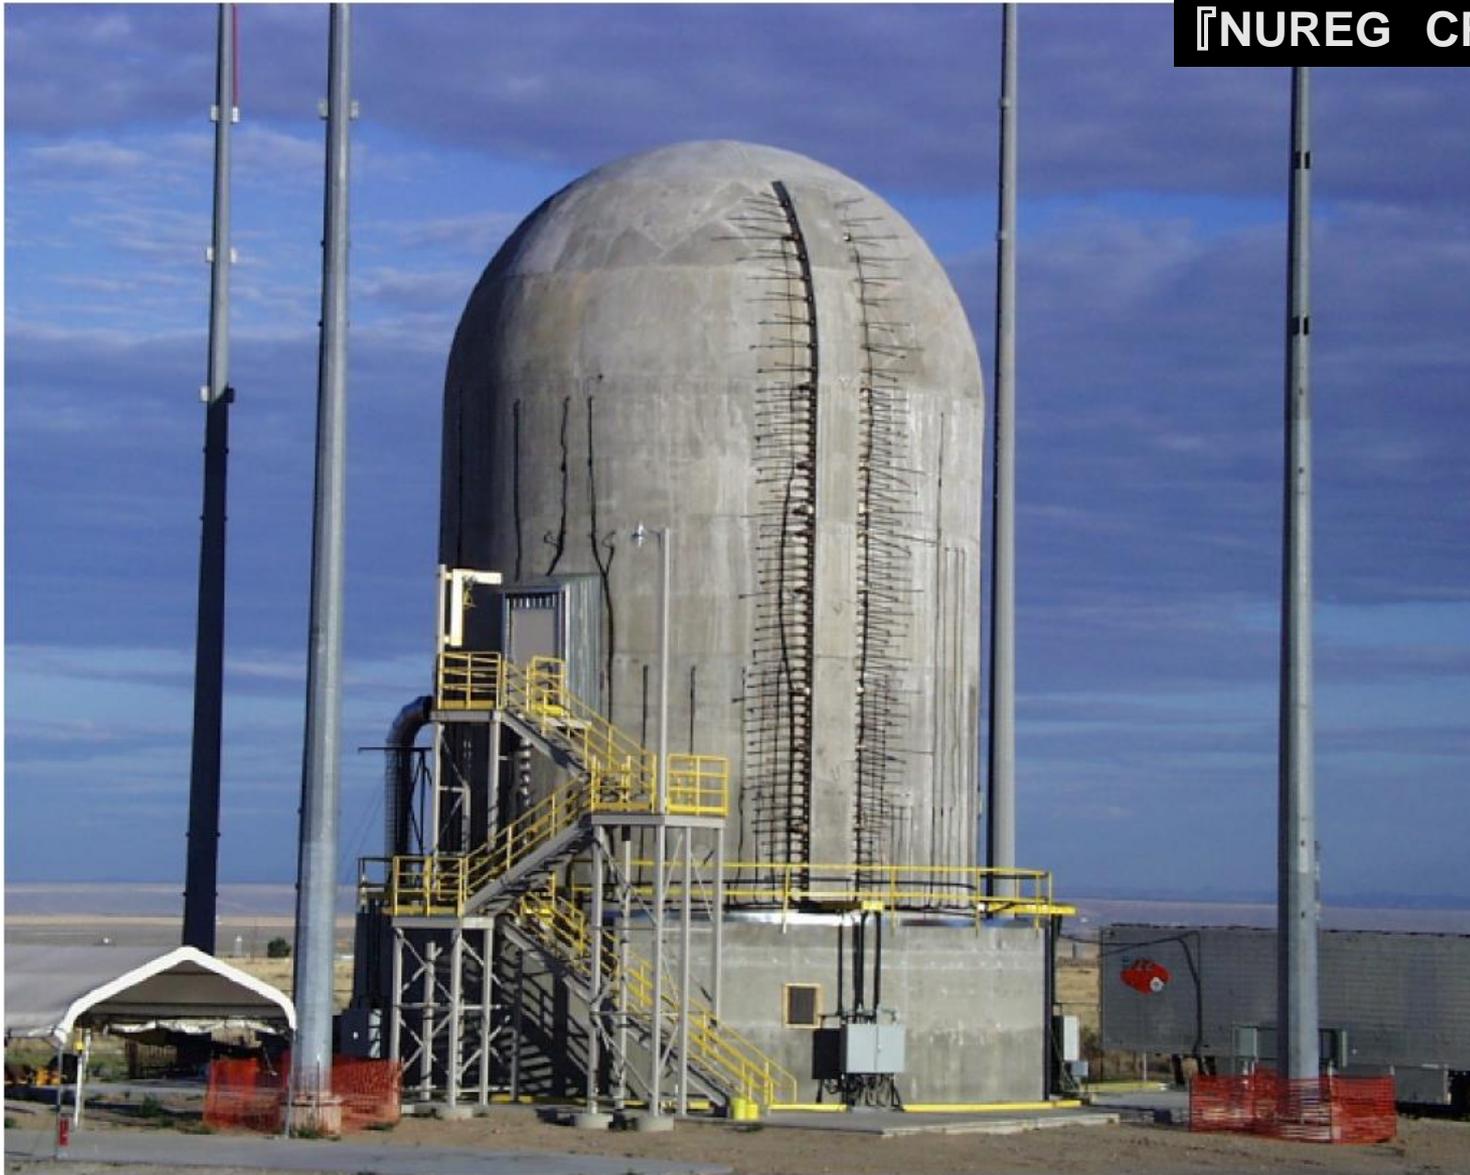
大飯3, 4号 PCCV ¼モデル試験 サンディア国立研究所

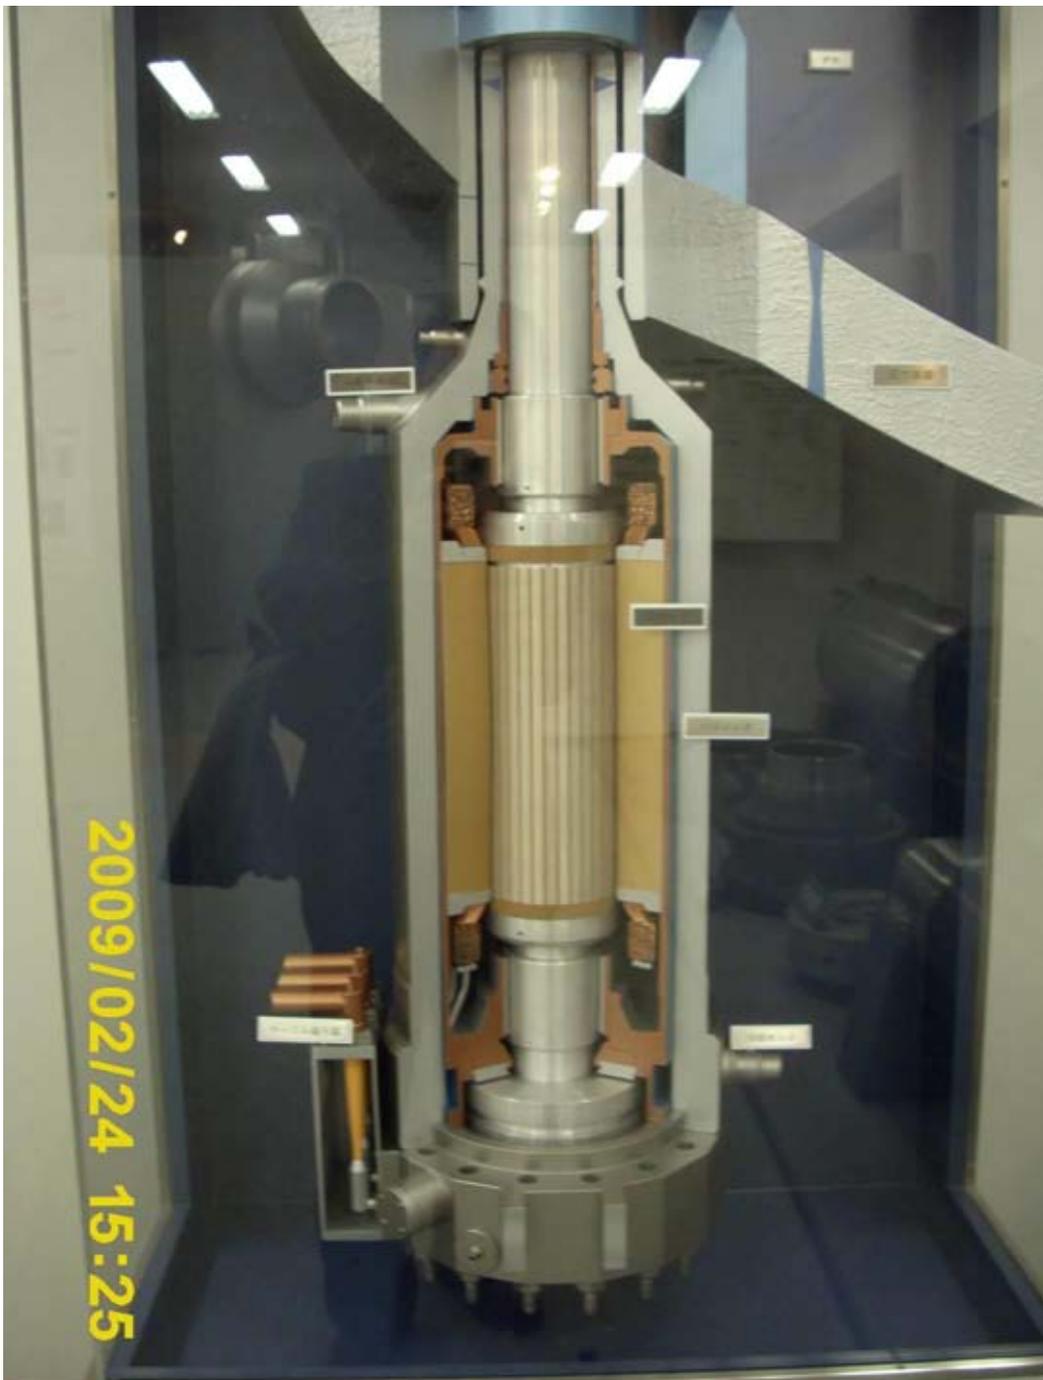
ABWR

原子炉再循環ポンプ

RIP (Reactor
Internal Pump)

設計意図

『再循環系配管を減らし
物量の減らすと共に
配管破断の危険性を
減少』

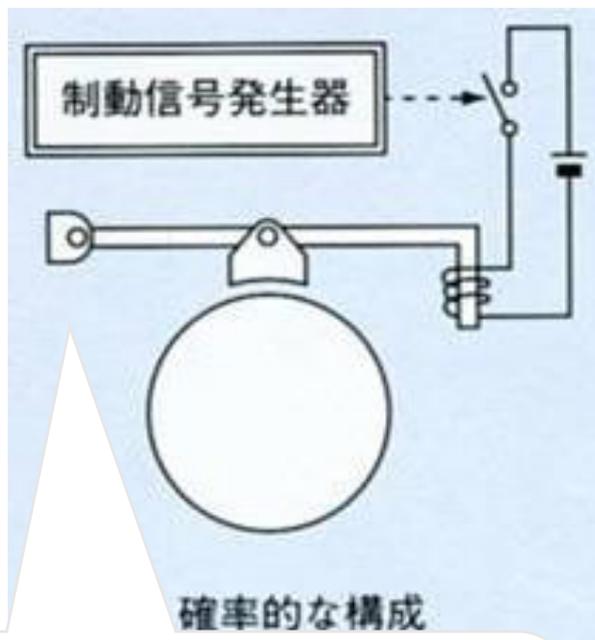
確率的安全

通常時は、ブレーキは外れている。スイッチを入れると電流が流れてブレーキがかかる。

1)スイッチの接触不良

2)電源ダウン

3)回路断線

4)コイル断線

いずれの故障もブレーキが効かなくなる

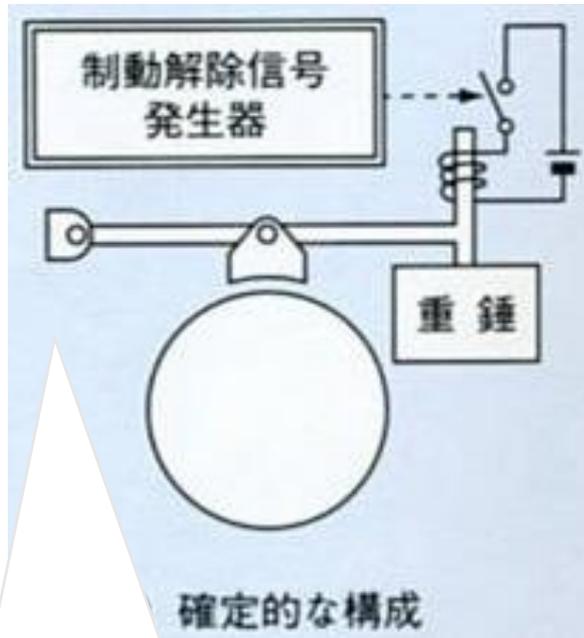
確定的安全

通常時は、電流を流してブレーキを外している。スイッチを入れると電流が切れてブレーキがかかる。

- 1) スwitchの接触不良
- 2) 電源ダウン
- 3) 回路断線
- 4) コイル断線

いずれの故障があってもブレーキは効くから事故にはならない

→ 構造として安全を作り込むとはこのようなことを言う

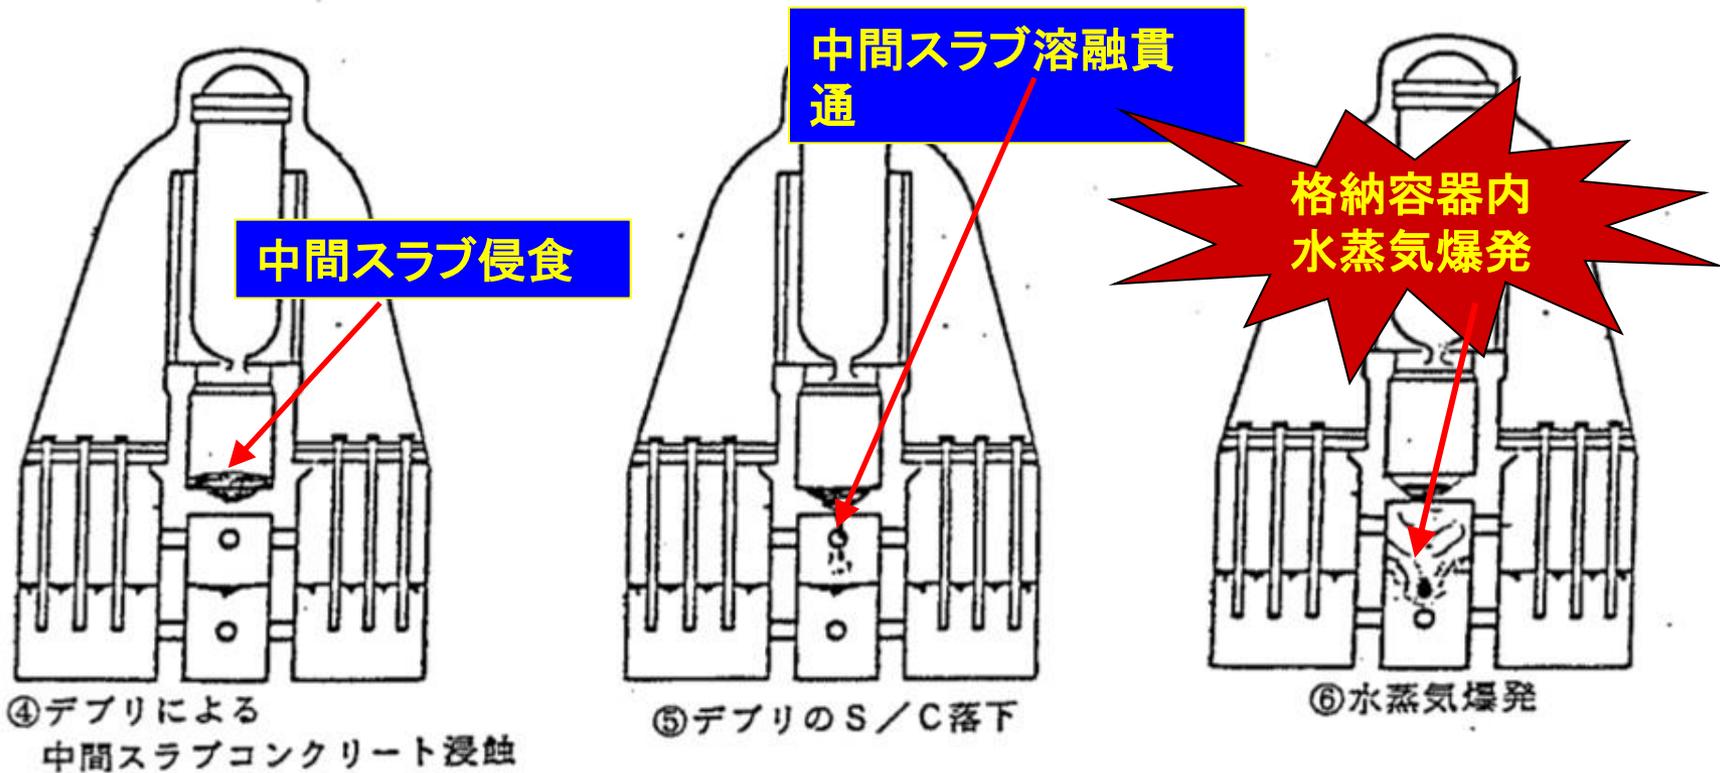
中間スラブ(コンクリート製)侵食から圧力抑制 プールへの溶融デブリ落下

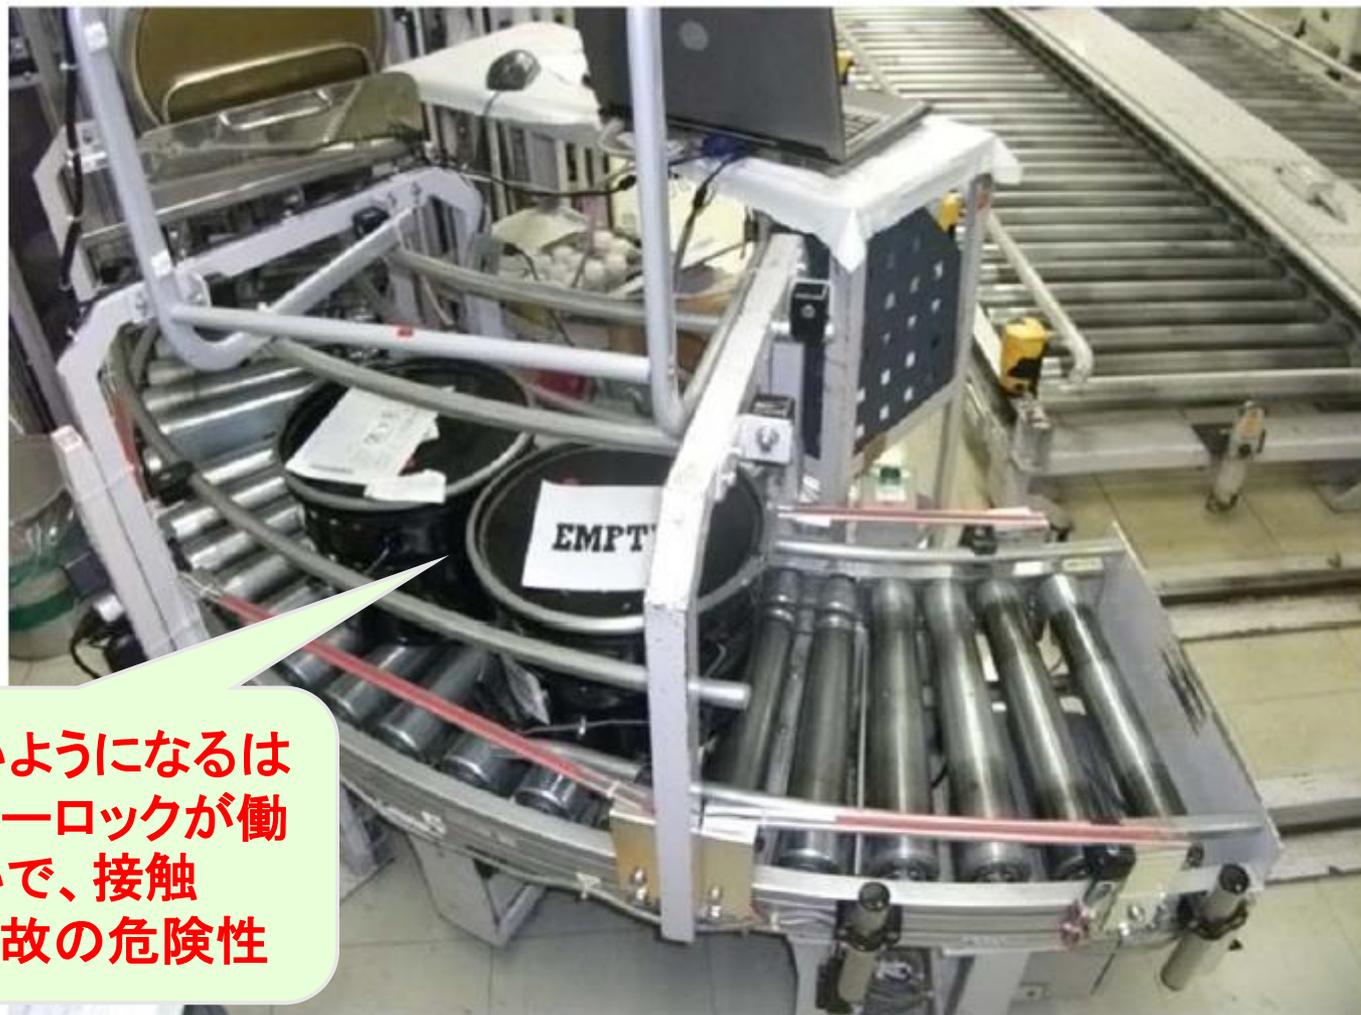
事象発生時の粉末缶の配置状態（模擬再現状況）

接触しないようになるはずのインターロックが働かないで、接触
⇒ 臨界事故の危険性

- ◆横須賀にある核燃料工場
- ◆6月13日ウラン粉末を容器に移し替えるベルトコンベアー上で、『核的制限』のインターロックが作動せず2つのウラン粉末の入った容器が接触
- ◆この時にはたまたま、実際に臨界に達しなかったが、量によっては東海村JCO臨界事故のような事故になりかねなかった
- ◆致命的な事故を防ぐインターロックが働かないのは、明らかな設計上の問題！
